# Rapport d'enquête

Sur l'explosion survenue au sein  
du site exploité par Raffinerie du  
Midi à Dijon (21) le 26 septembre  
2024

N° : MTE-BEARI-2025-07

Date du rapport : 07/08/2025

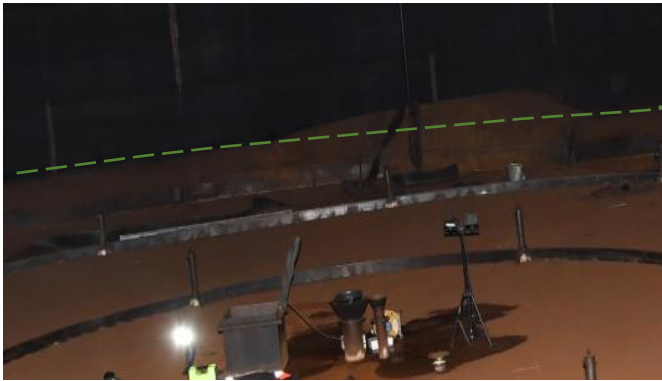
Concernant les dégâts matériels, l'écran flottant est endommagé, comme cela est visible sur les figures 1 et 2. Deux des caissons servant à assurer la flottaison sont éventrés et la tôle de l'écran est déformée. Une perte d'exploitation de plusieurs mois sera consécutive à l'évènement.

Figure 1 : Déformation de l'écran flottant vue du dessus

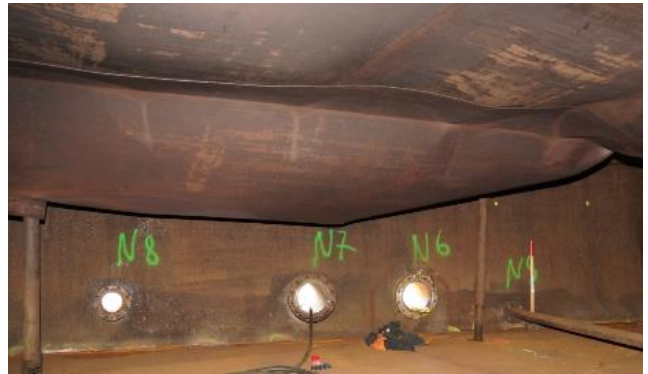
Figure 2 : Déformation de l'écran flottant vue du dessous

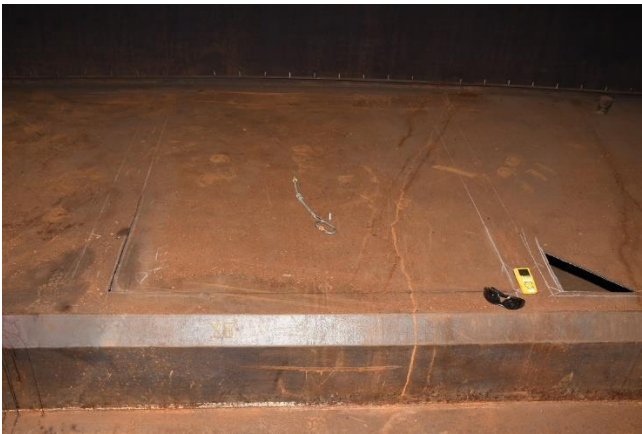
Figure 8 : caisson n°20

Sur l'écran flottant, les travaux d'ouverture des caissons avaient débuté, notamment des lignes de découpe avaient été tracées à la craie sur un certain nombre de caissons (cf. figure 8 ou 9). Le caisson n° 20 a été ouvert et était en cours de découpage.

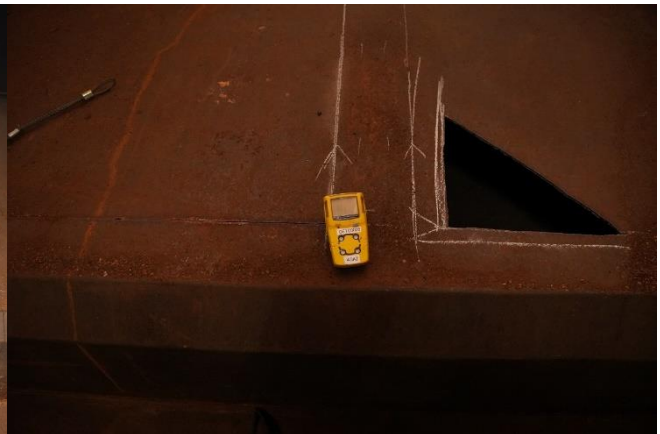
Figure 9 : caisson n° 20, détail de la découpe

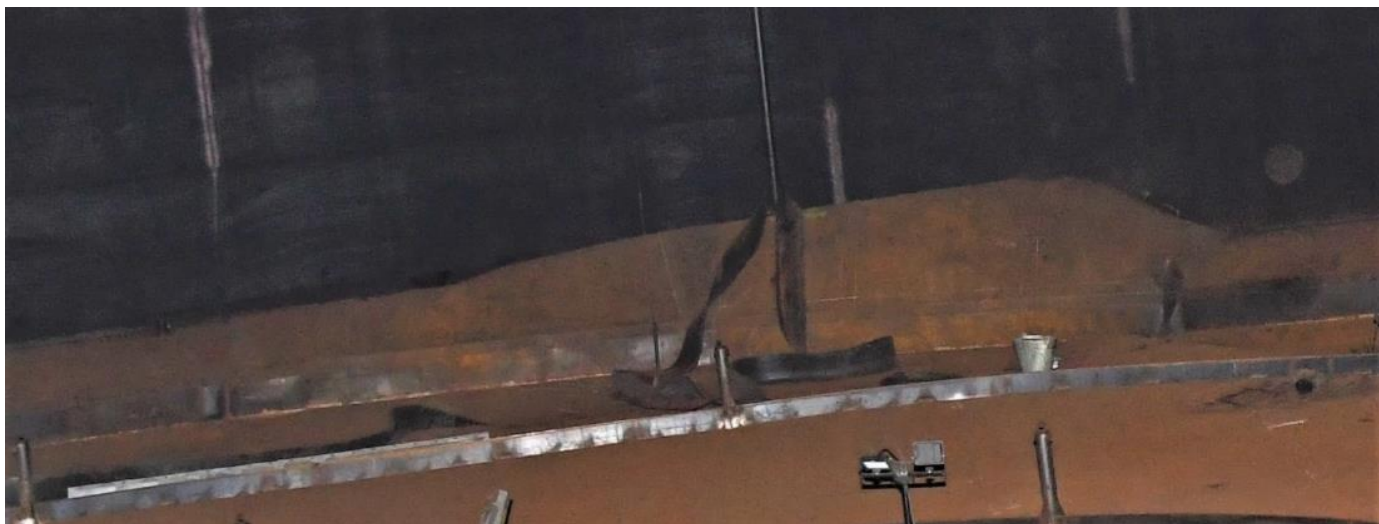
L'examen des deux caissons endommagés par l'explosion a permis de déterminer le lieu de l'explosion qui a pris naissance dans le caisson n°21. Son examen montre l'éclatement de ce dernier notamment à la jonction avec le caisson n°20. L'explosion a également endommagé le caisson n°1 sans qu'il soit permis d'établir si les dommages au caisson n°1 sont liés à une explosion interne ou simplement aux déformations engendrées par l'explosion du caisson n°21.

*Figure 10 : vue d'ensemble des deux caissons (n°1 et 21) déformés*

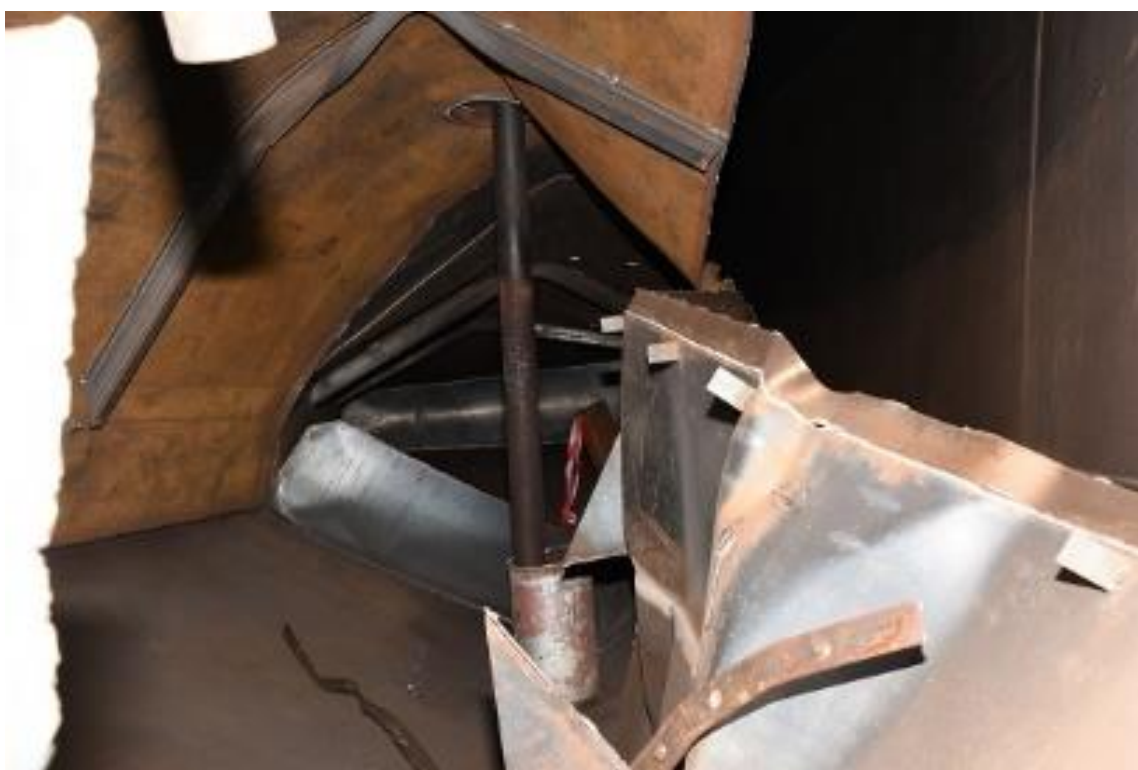
*Figure 11 : dégâts internes des caissons - on note la cloison de séparation arrachée en partie supérieure*

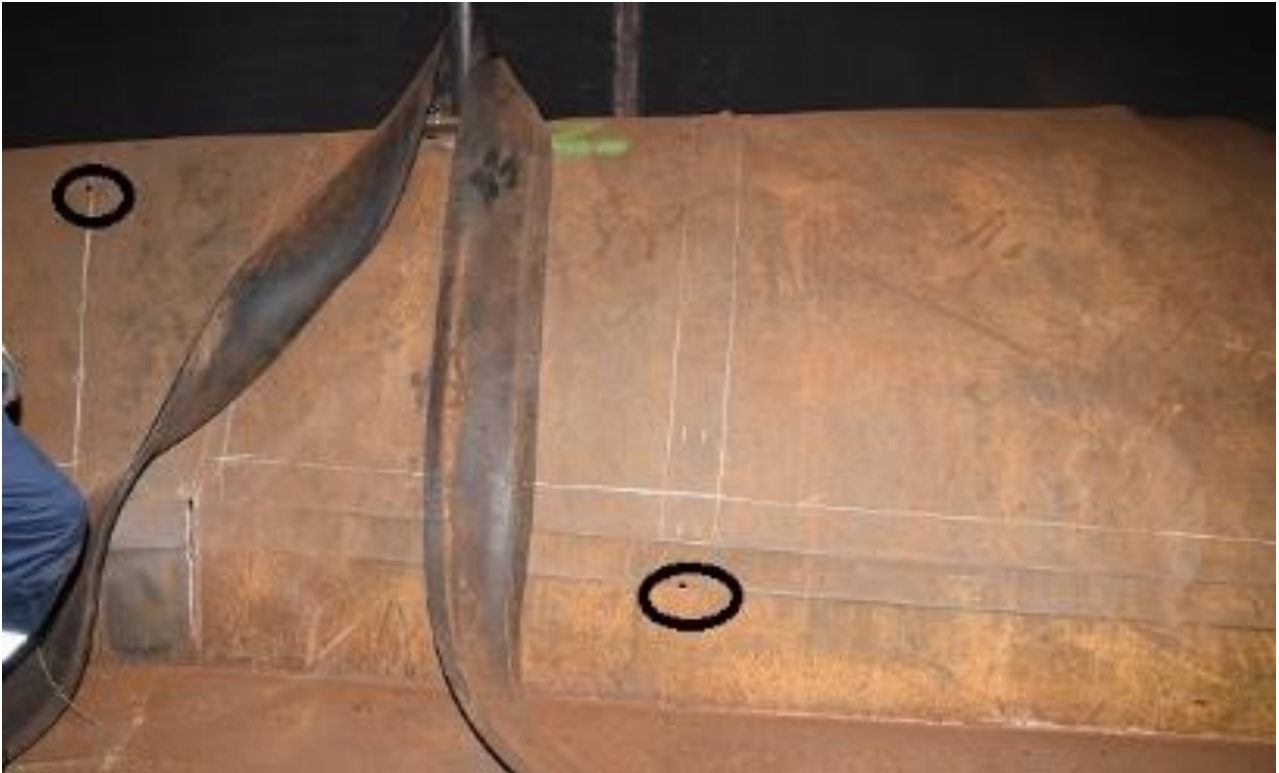
Au-delà des sections de rupture franche, l'examen des deux caissons endommagés a révélé l'existence de petites ouvertures sur les tôles constitutives des caissons.

Figure 12 : positionnement des ouvertures

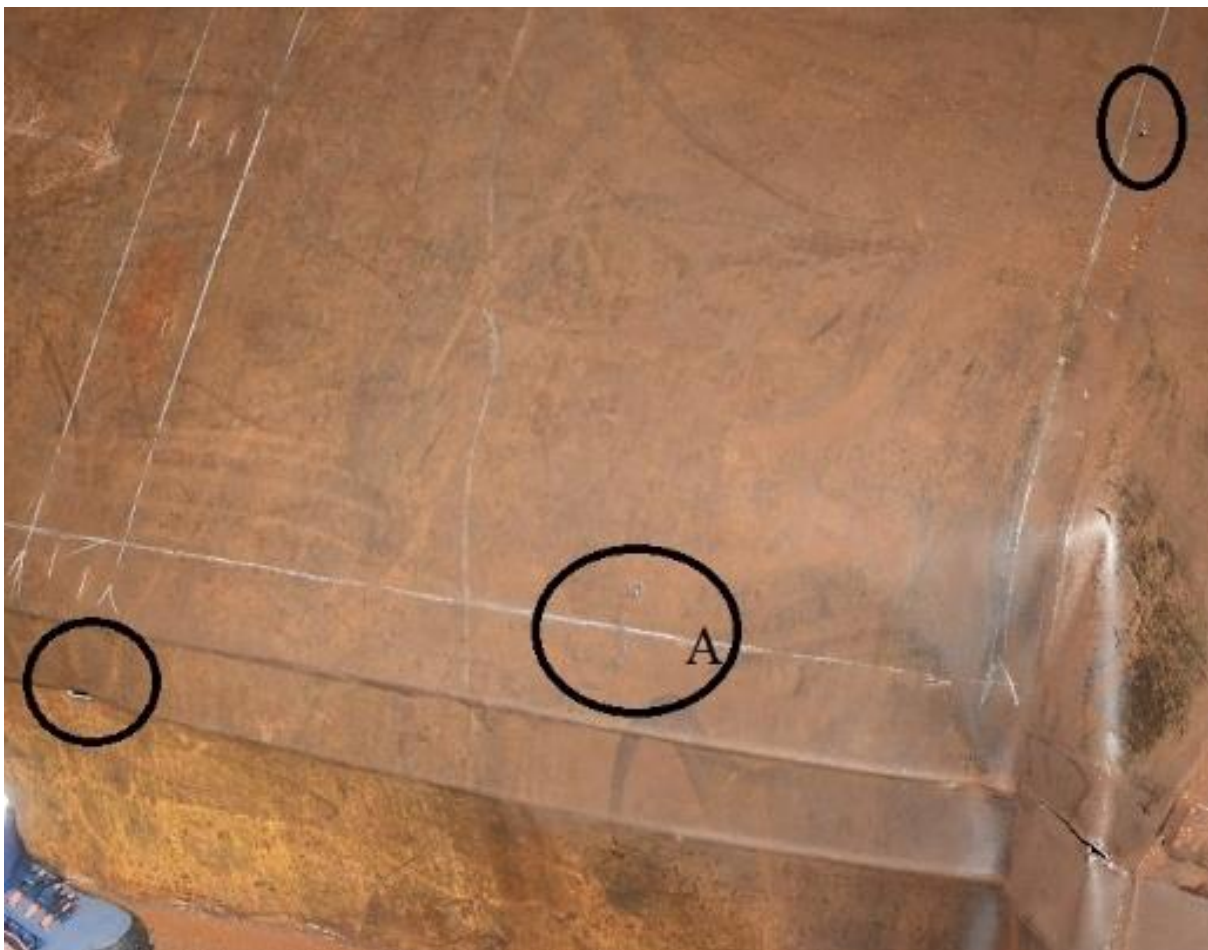
Figure 13 : positionnement des ouvertures (suite)

L'examen de la dernière ouverture (ouverture repérée A sur la figure 13) révèle une ouverture réalisée à l'aide d'un outil de découpe plasma (outil retrouvé à proximité des lieux). On constate (cf. figure 17) un début de découpe débouchant sur l'intérieur du caisson puis une extension verticale descendante qui peut s'apparenter à un éloignement rapide de la torche de découpe de la tôle.

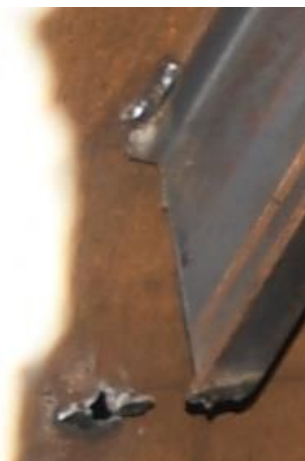
L'analyse « ouverture par ouverture » a permis de déterminer qu'elles sont toutes, sauf une, causées par des arrachements du métal consécutif aux déformations lors de l'explosion au niveau des soudures de renfort.

Figure 14 : arrachement coté intérieur du caisson

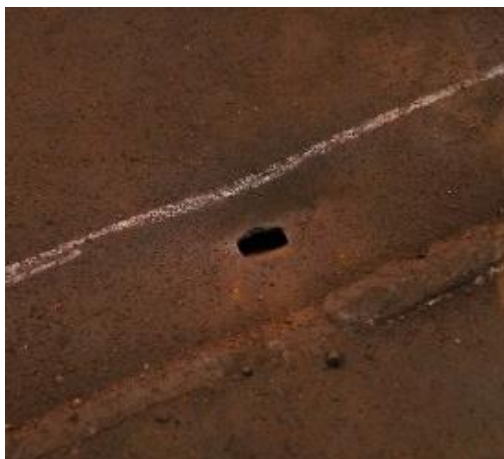
Figure 15 : arrachement coté extérieur

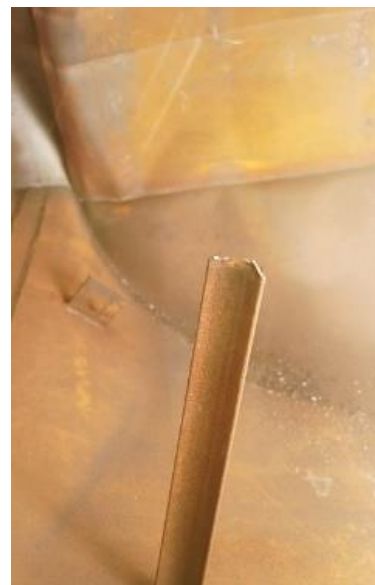
Figure 16 : soudure de renfort arrachée coté intérieur du caisson

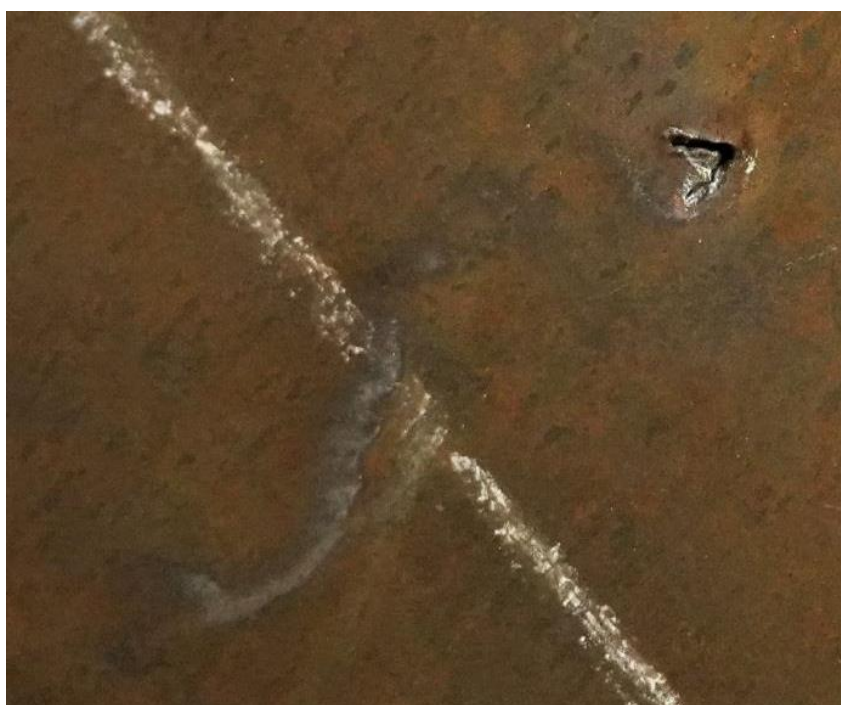
Figure 17 : ouverture plasma

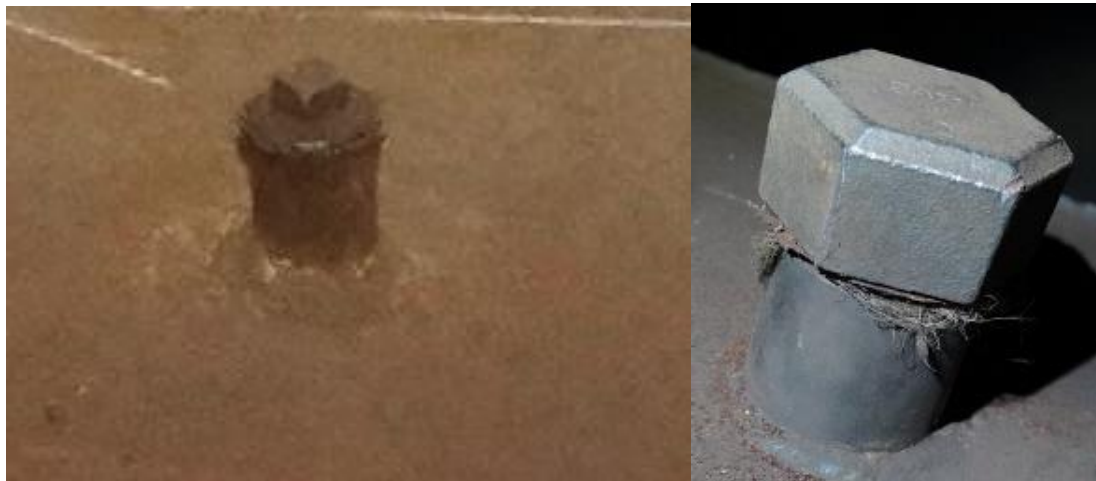
L'ensemble des bouchons des caissons a fait l'objet d'un examen. Aucun bouchon de fermeture n'a fait l'objet d'une ouverture. Notamment les bouchons des caissons 20 (découpé avant l'explosion), 21 (siège de l'explosion et 1 (endommagé) étaient présents et la présence de la filasse d'étanchéité intacte montre qu'ils n'ont pas fait l'objet d'un démontage.

Figure 18 : bouchons phase gaz et phase liquide

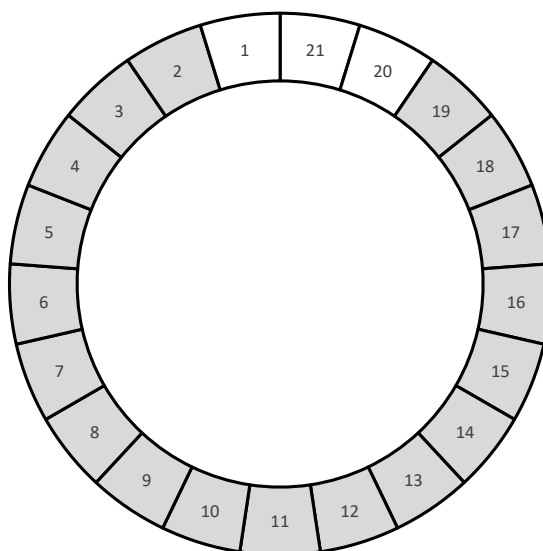
L'explosion du caisson n° 21 a altéré les 2 caissons attenants, soit les caissons n°1 et n°20.

Figure 4 : Schéma des 21 caissons d'un écran flottant (en blanc, ceux ayant subi une dégradation lors de l'explosion)
