# Rapport d'enquête

Sur l'explosion survenue au sein  
du site exploité par Raffinerie du  
Midi à Dijon (21) le 26 septembre  
2024

N° : MTE-BEARI-2025-07

Date du rapport : 07/08/2025

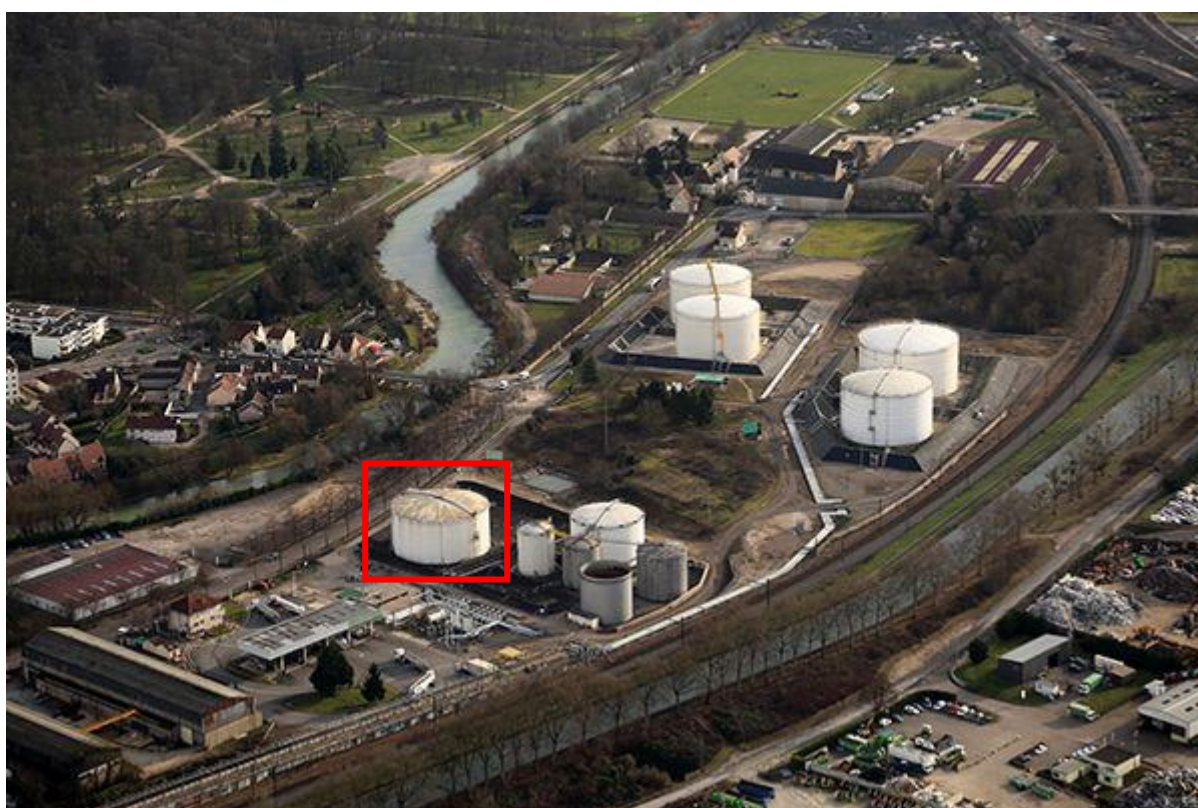
Figure 3 : Dépôt de Dijon de la Raffinerie du Midi (source – Raffinerie du Midi)

L'accident est intervenu dans le bac n°50 qui était à l'arrêt, encadré en rouge sur la figure 3.

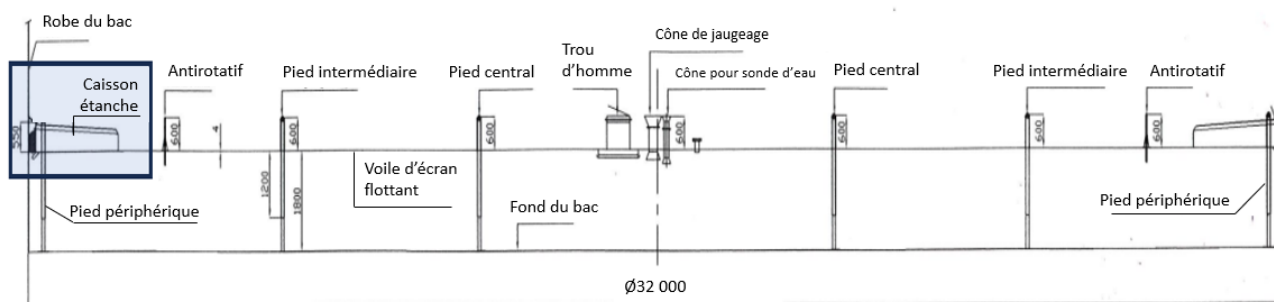
Figure 4 : Schéma d'un écran flottant – vue en coupe

Des pieds goupillés passant dans des fourreaux permettent de maintenir l'écran à une hauteur de 1,8 m quand le bac est vide afin de pouvoir réaliser des inspections et travaux sur le fond du bac et la surface inférieure de l'écran (cf. figures 4 et 7).

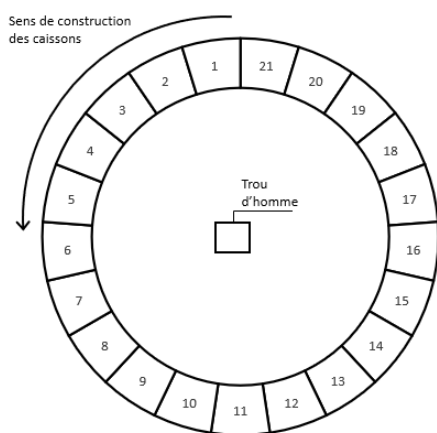
Figure 5 : Schéma des 21 caissons de l'écran flottant – vue de dessus

21 caissons étanches sont positionnés sur la périphérie de l'écran flottant du bac 50, formant une couronne. Ils participent à la flottaison de l'écran (cf. figure 5). Ils ont des dimensions identiques, sont chacun équipés de deux bouchons de diamètres différents (bouchon "phase gaz" d'un demi pouce sur tube débouchant sur le dessus du caisson et bouchon "phase liquide" de 2 pouces sur tube plongeant

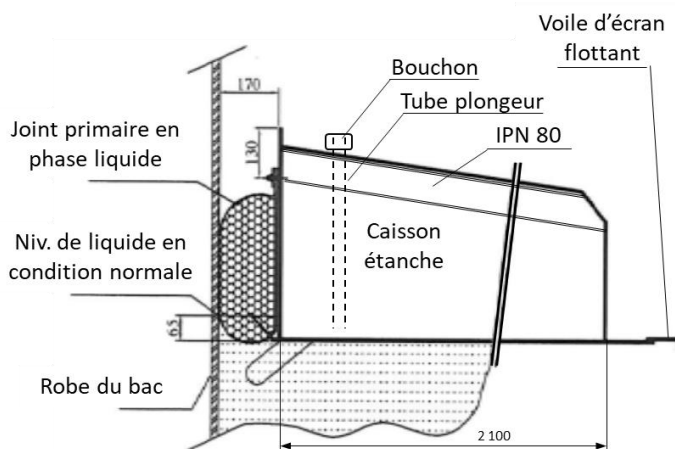
Figure 6 : Schéma d'un caisson étanche – vue en coupe

Des joints d'étanchéité souples situés sur les bords de l'écran assurent une connexion étanche avec les parois internes du réservoir pour minimiser les fuites (cf. figure 6).

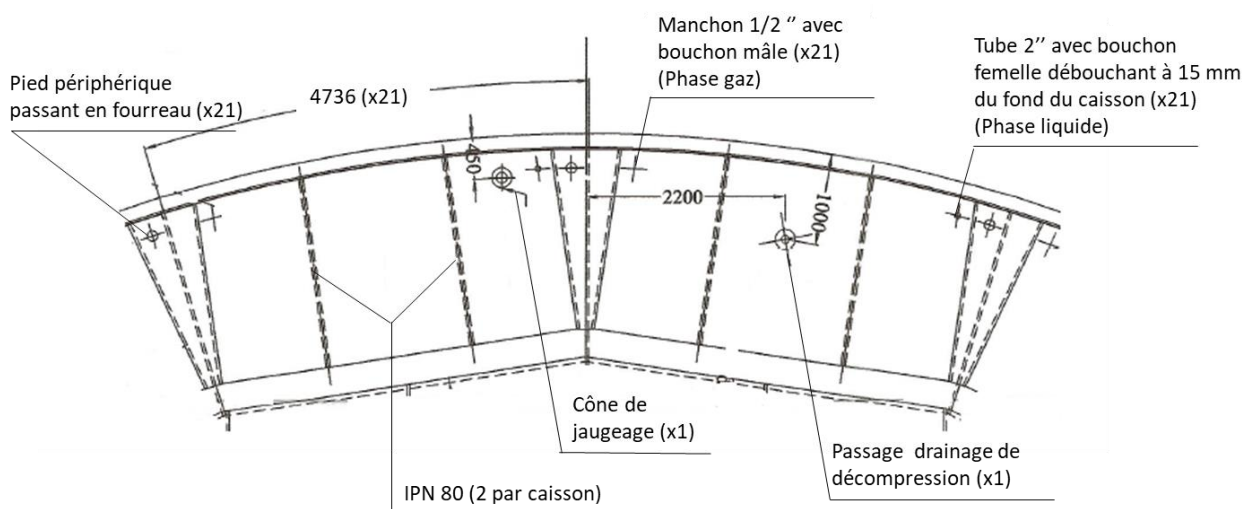
Figure 7 : Schéma de détail de deux caissons (C1 et C21) – vue de dessus

débouchant à 15 mm du fond du caisson) (cf. figure 7). Certains équipements uniques sont répartis à la surface de l'écran, avec des traversées de caissons en fourreau possibles.

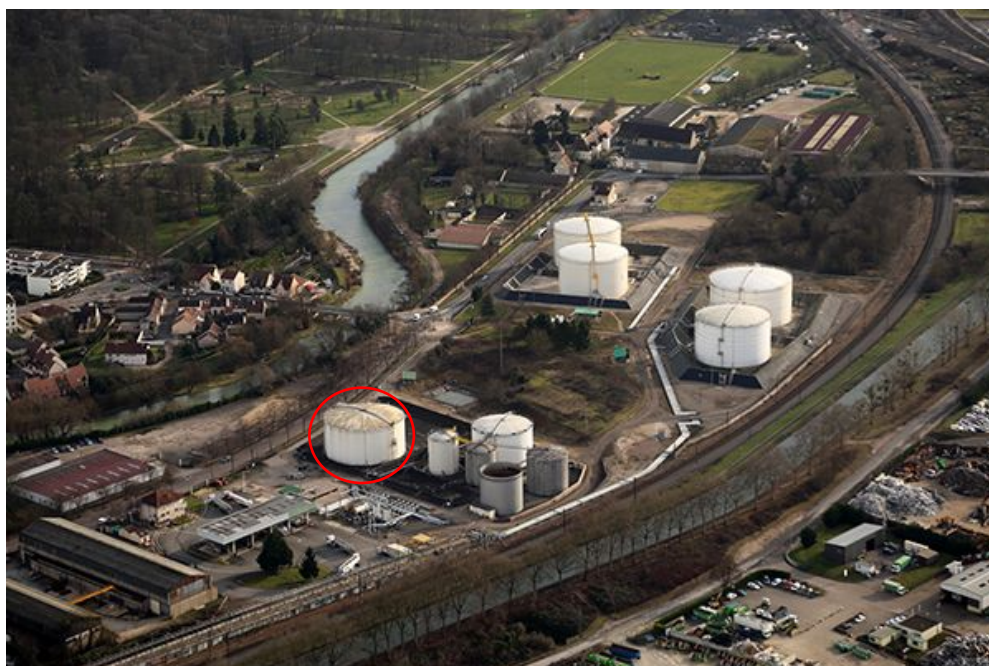
Figure 1 : Plan du site de Longvic (Source : <https://www.raffinerie-du-midi.fr/rm-dijon.php>)

L'accident du 26 septembre 2024 s'est produit dans le cadre de travaux de maintenance au niveau d'un écran flottant d'un bac de stockage vide (entourée en rouge sur la figure suivante) du site de Longvic.

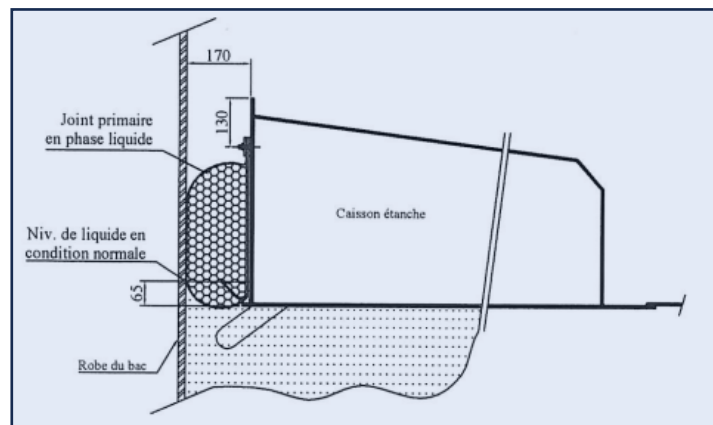
Figure 3 : Schéma d'un caisson étanche – vue en coupe (schéma fourni par le BEA-RI)

L'explosion du caisson n° 21 a altéré les 2 caissons attenants, soit les caissons n°1 et n°20.

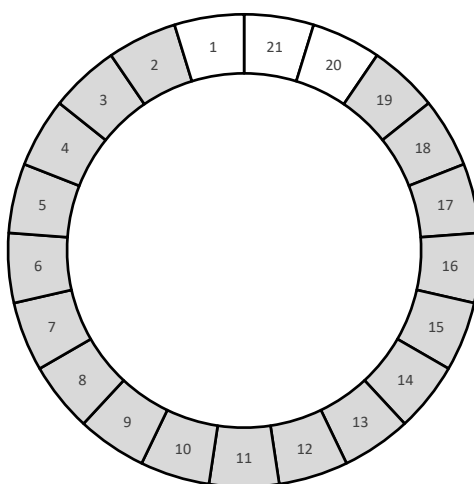
Figure 1 : Schéma des 21 caissons du toit flottant (en blanc, ceux ayant subi une dégradation)

Pour générer cette explosion, le caisson incriminé semblait contenir des vapeurs d'hydrocarbures qui seraient à l'origine de la formation d'une atmosphère explosive lors de cette opération de maintenance. Cette explosion a altéré les 2 caissons attenants.
